# Sie rollen wie am Anfang

**Wälzlager halten extremen Bedingungen bei Atlantiküberquerung mit Ruderboot stand**

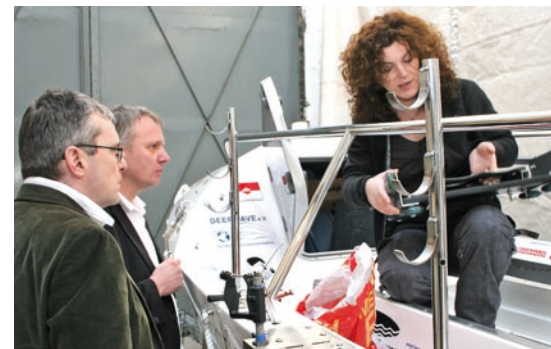
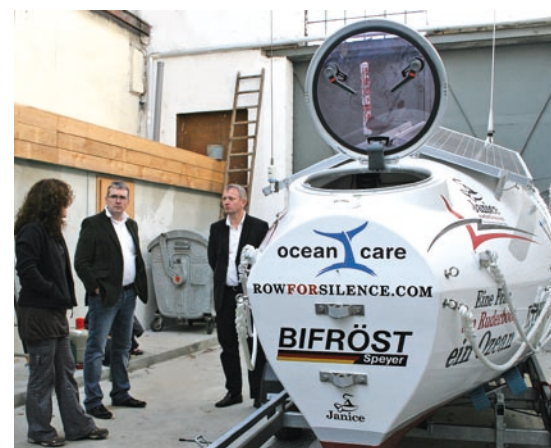
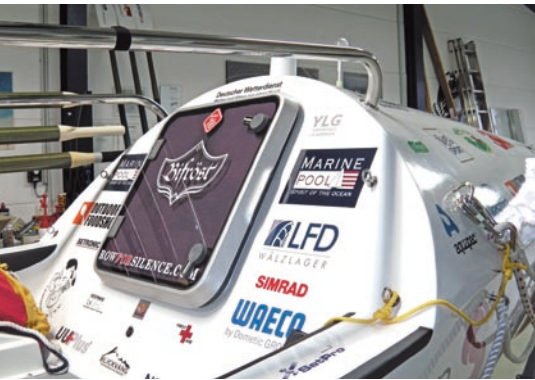
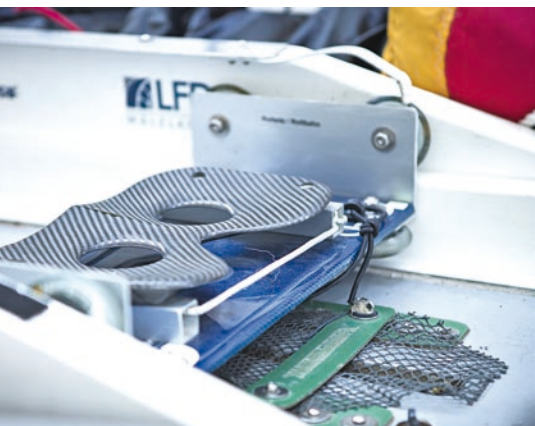
Da keine einschlägigen und sicheren Erfahrungen unter Atlantikmeerwasserkonditionen vorlagen, wurde in einem vierwöchigen Klimatest das Funktions-/Korrosionsverhalten geprüft werden. Bei diesem Test wurden Lager der Marktführer, dazu einer Wälzlagermanufaktur und von LFD getestet. Alle Fabrikate wurden sowohl offen als auch mit Schmierstoffgefüllt in der Klimakammer geprüft. Der Schmierstoff Klüber Staburags NBU12K wurde mit der besonderen Resistenz gegen Salzwasser ausgewählt und bei allen drei Fabrikaten wegen der Vergleichbarkeit verwendet.

Als Ergebnis war eindeutig zu sehen, dass nur die durch Schmierstoff geschützten Bereiche nicht korrodieren. Ungeschützte Oberflächen rosten extrem schnell. Hier ist die Kombination verschiedener Salze und das im Versuch gezielt wechselhafte Intervall-Besprühen und Abtrocknen ursächlich. Die Abdichtung der Lager kann nur solange funktionieren, wie die Korrosion im Bereich der Dichtlippe die Oberflächen nicht zerstört hat und Meerwasser ungeschützt eindringt. Die besten Ergebnisse zeigten dabei die LFD-Wälzlager mit Dichtung und Klüber Staburags NBU12K.

Der Rollenaufbau sieht die Verwendung von zwei Rillenkugellagern vor. Um ein Verspannen dieser beim Anziehen der Montageschrauben zu verhindern wurden spezielle Distanzhülsen hergestellt. An den Rollen wurden die Abstände zwischen beiden Außenringen vermessen und entsprechend wurde das Maß für die Distanzhülse der Innenringe festgelegt. So muss beim Anziehen der Montageschrauben nicht auf eine ausreichende Leichtgängigkeit der Rollen geachtet werden. Eine Längsnut in den Distanzhülsen erleichtert zudem die Demontage der in die Rolle eingepressten Lager.

Das im Klimatest erfolgreich geprüfte Fett weist eine hohe Haftfähigkeit auf. Allerdings führt dies zu einem nicht gewünschten Leistungsverlust (erschwertes Drehverhalten). Nach einem Wechsel auf ein „leichtgängigeres“ Fett wurden dann schließlich die Rollen mit den Rillenkugellagern bestückt.
